SAUMUR (49 328)

TOUR DU BOURG
EA n°49 328 0044

DIAGNOSTIC ARCHÉOLOGIQUE PRÉVENTIF
RAPPORT D'OPÉRATION

Janvier 2019

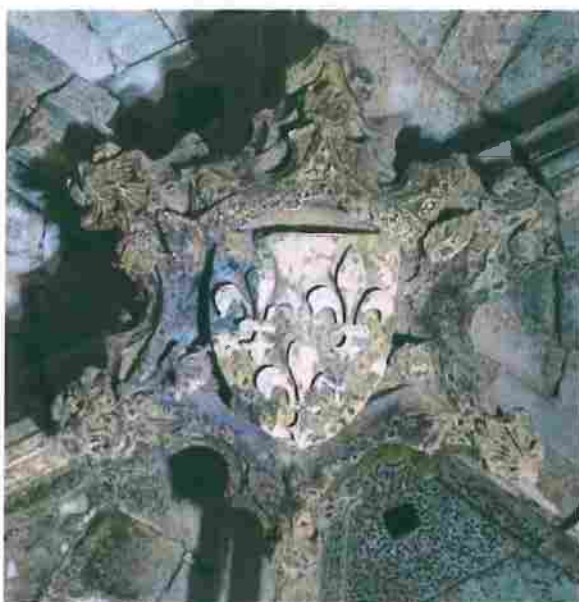
Fig. 5 : Détail de la clef de la voûte au premier étage de la tour du Bourg, timbrée aux armes de France.

Certaines des parties de l'enceinte conservées en élévation peuvent incontestablement être datées du XV^e siècle : tours dites Papegault, de la rue Dacier, Grenetière et du Bourg. La présence d'un écu frappé aux armes de France sur les clés de voûte des deux dernières tours est généralement interprété comme une référence à la confirmation des franchises que Louis XI accorde aux saumurois dès 1466⁵ : les habitants peuvent prélever une taxe sur les ventes de vin pour « mettre et convertir les deniers qui resceuz en seront es reparacions, emparements, deffenses et autres choses necessaires es communes affaires de ladite ville »⁶ (fig. 5).

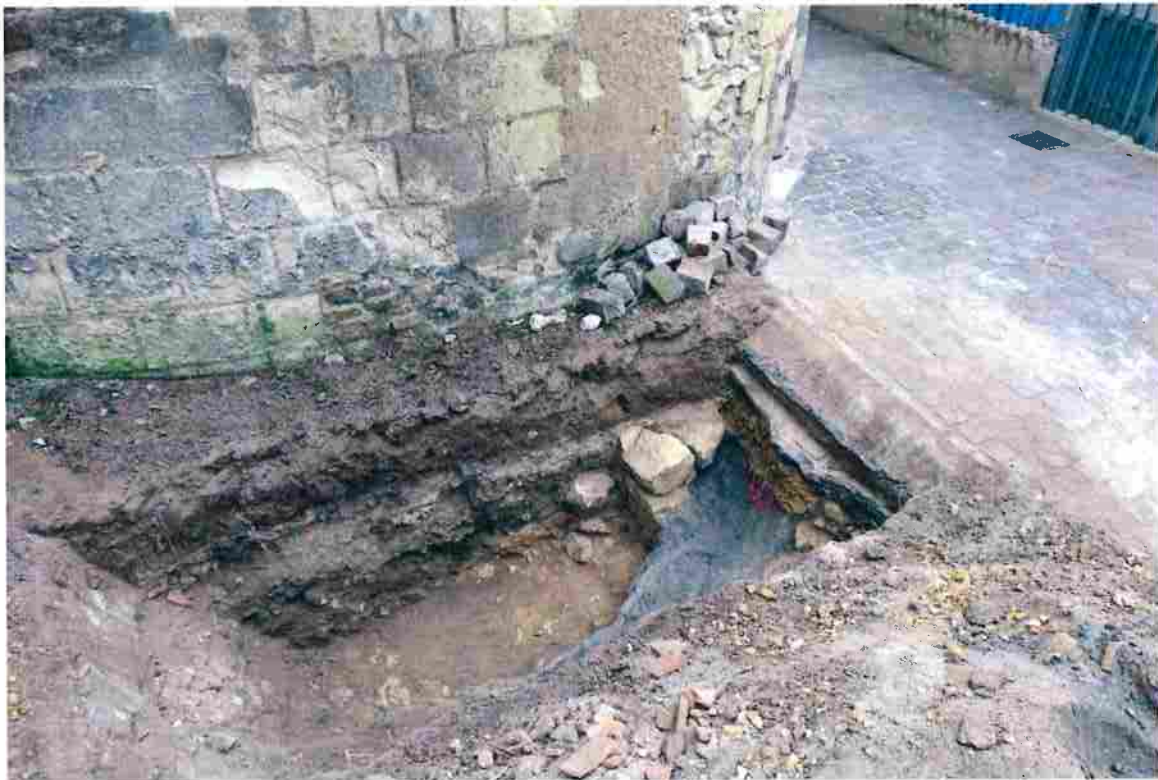
Fig. 12 : Vue du sondage 1 depuis le nord-est. La maçonnerie UE 8, recoupée par la tranchée liée à la mise en place d'un réseau électrique, se trouve à l'aplomb de l'arrachement de courtine visible sur l'élévation de la tour du Bourg.

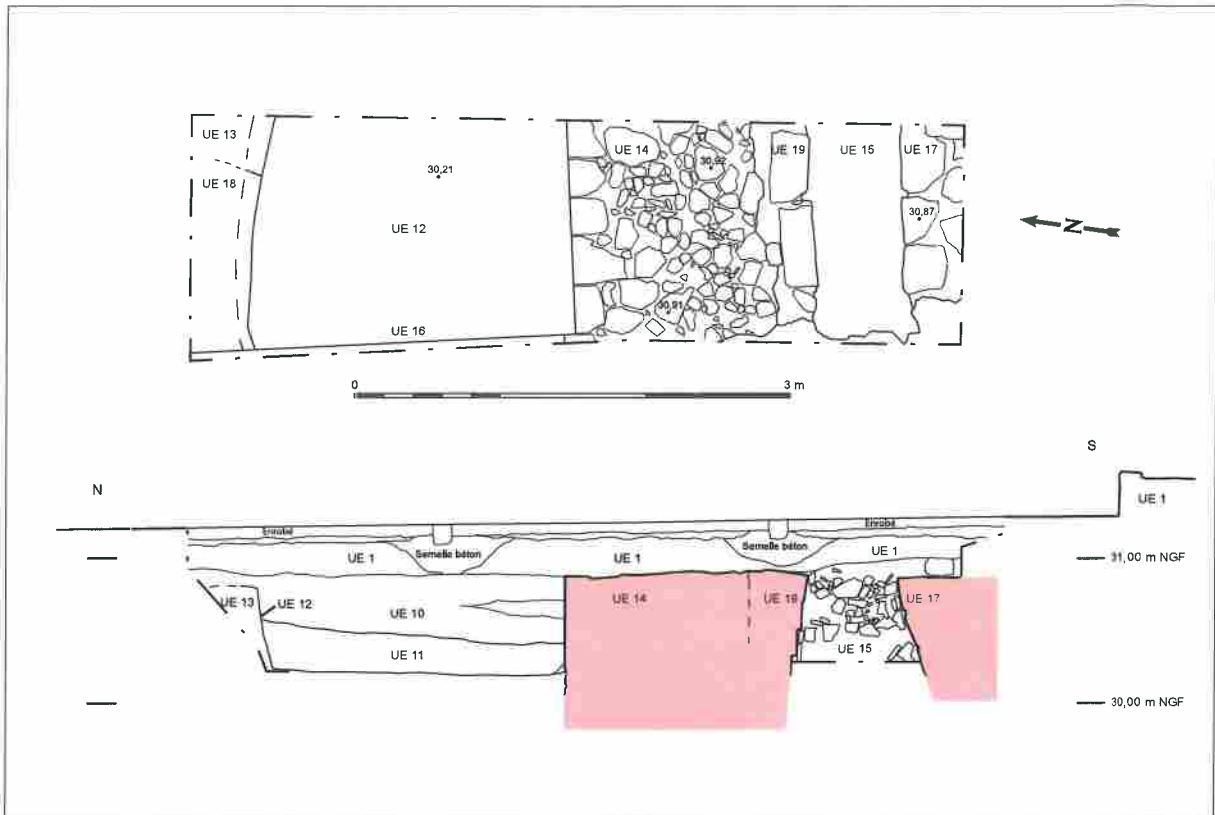
Fig. 13 : Plan et coupe longitudinale vers l'est du sondage 2.

Le sondage 2, de 1,5 m de large pour 5 m de long (7,5 m²), a été positionné perpendiculairement au premier pour tenter de retrouver le retour de la courtine et de déterminer le potentiel archéologique des niveaux d'occupation se trouvant à son revers, dans l'intra-muros (fig. 13 et 14).

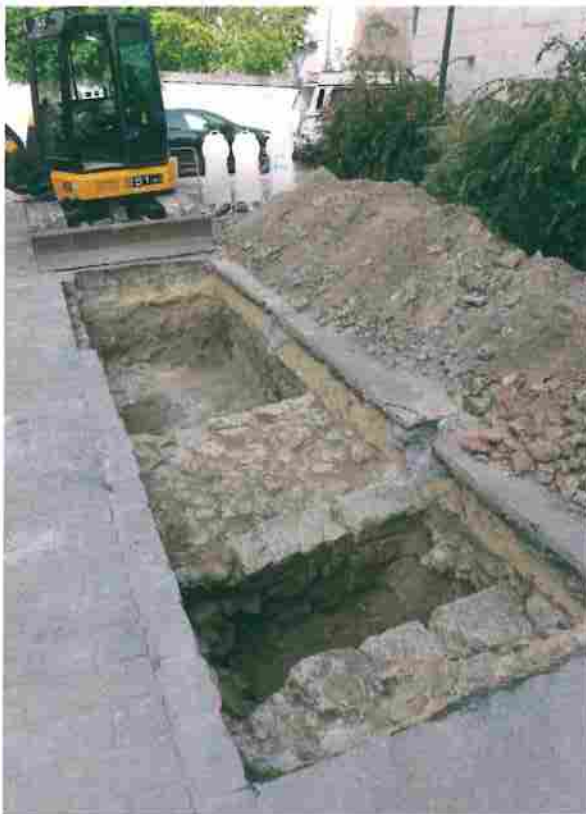
Fig. 14 : vue générale du sondage 2 depuis le nord-ouest.

à une même campagne de travaux (fig. 14 et 18). Les deux maçonneries ont été réalisées avec des pierres de taille de tuffeau très hétérogènes, tant en ce qui concerne les gabarits des blocs que les traces d'outils encore lisibles, ce qui semble indiquer des provenances diverses, avec au moins une partie de blocs en remploi. Les pierres ont été posées avec un mortier de chaux de couleur rose, fait avec du sable de rivière. Les maçons ont très sommairement disposé les blocs en encorbellement, avec des faces de parement verticales ou taillées en oblique, de façon à ce que les bords se rapprochent. Les deux maçonneries sont arasées, comme la courtine, à environ 30,9 m NGF, mais leur profil suggère de restituer un aménagement de type fosse à l'aplomb d'un conduit de latrines ou exutoire d'égout, positionné dans l'angle rentrant de la courtine et s'évacuant vers les fossés. Rien en l'état ne permet de préciser la datation de ces maçonneries, entre le XVI^e et le XIX^e siècle.

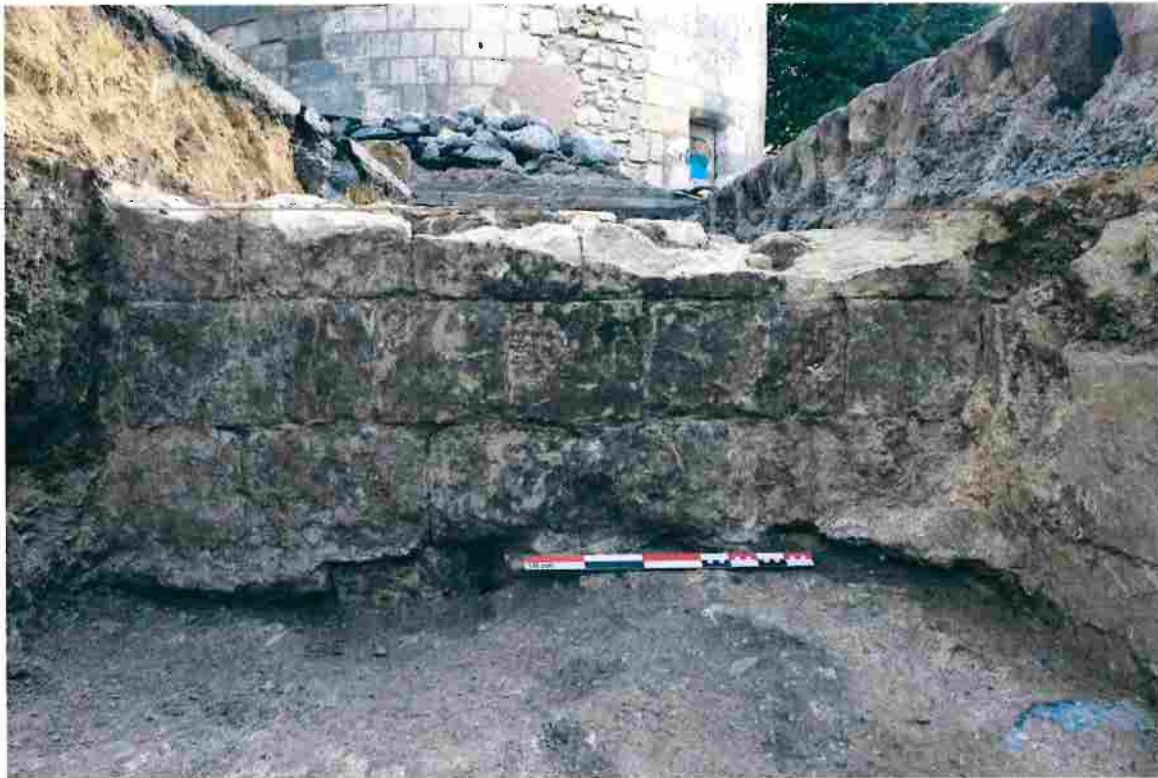
Fig. 15 : Vue du parement nord du pan de courtine UE 14, contre lequel a par la suite été aménagée une fosse d'extinction de chaux (UE 12), ce qui explique la présence de dépôts gris-blancs.

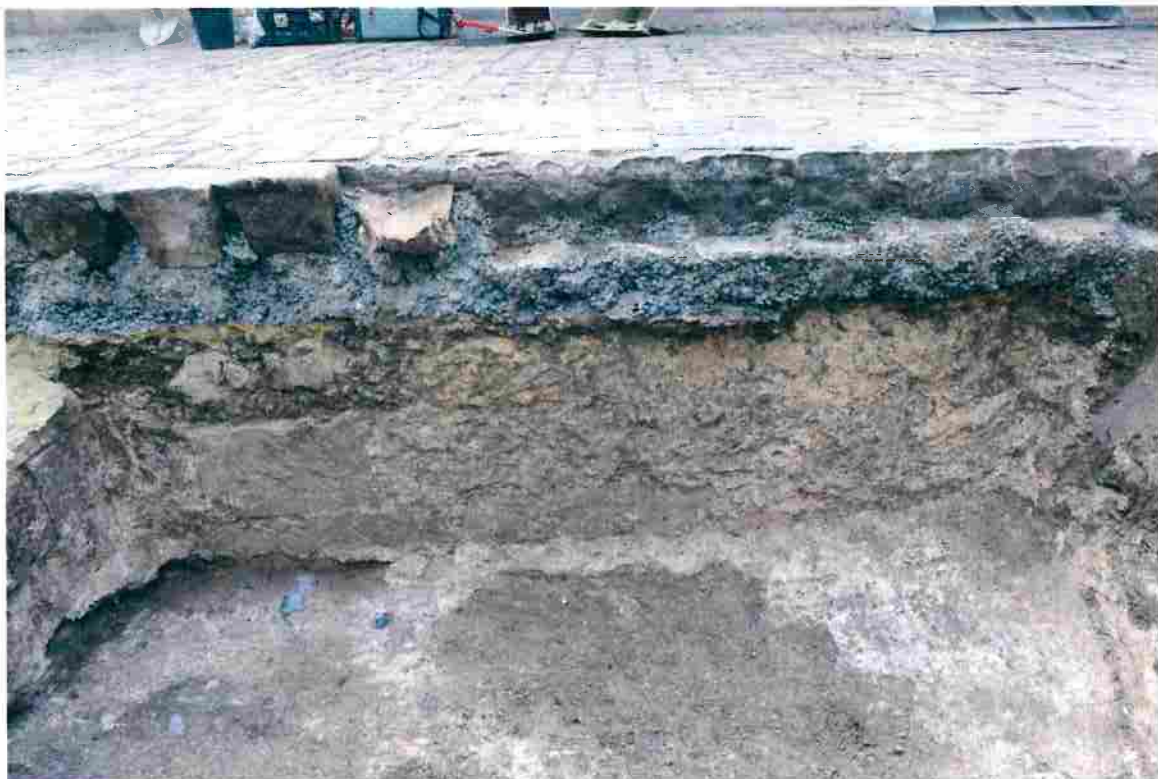
Fig. 16 : Vue du parement est du mur UE 16 mis au jour en limite ouest du sondage.

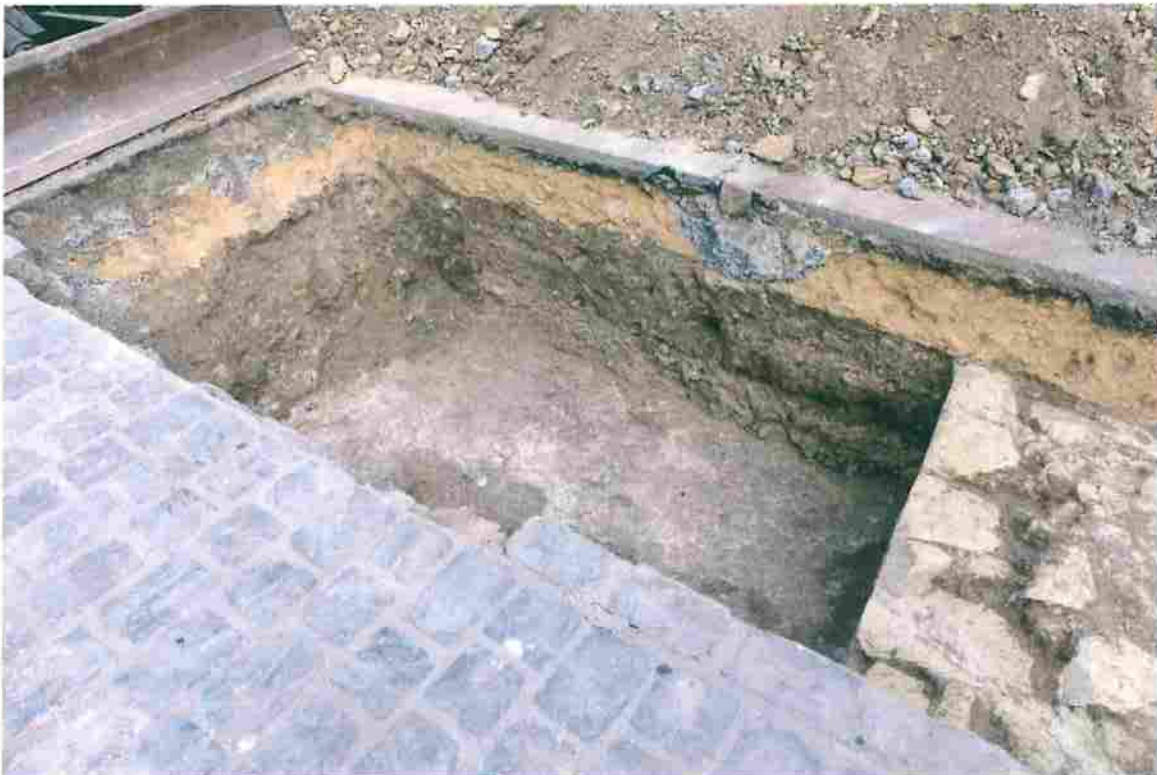
Fig. 17 : Vue de la cuve d'extinction de chaux UE 12 depuis le sud-ouest. Son creusement vient recouper à droite une épaisse couche de remblai (UE 13).

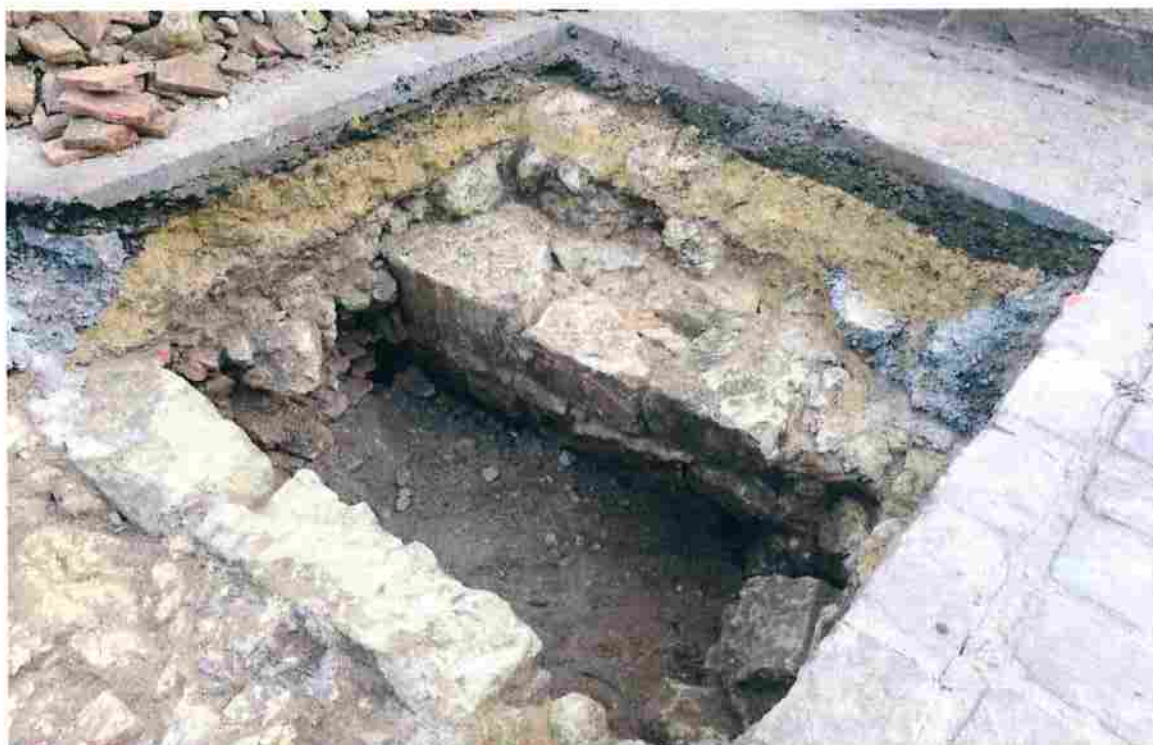
Fig. 18 : Vue de la fosse (UE 17 et 19) aménagée au sud de la courtine UE 14. Le comblement (UE 15) a laissé subsister de nombreuses poches de vide.

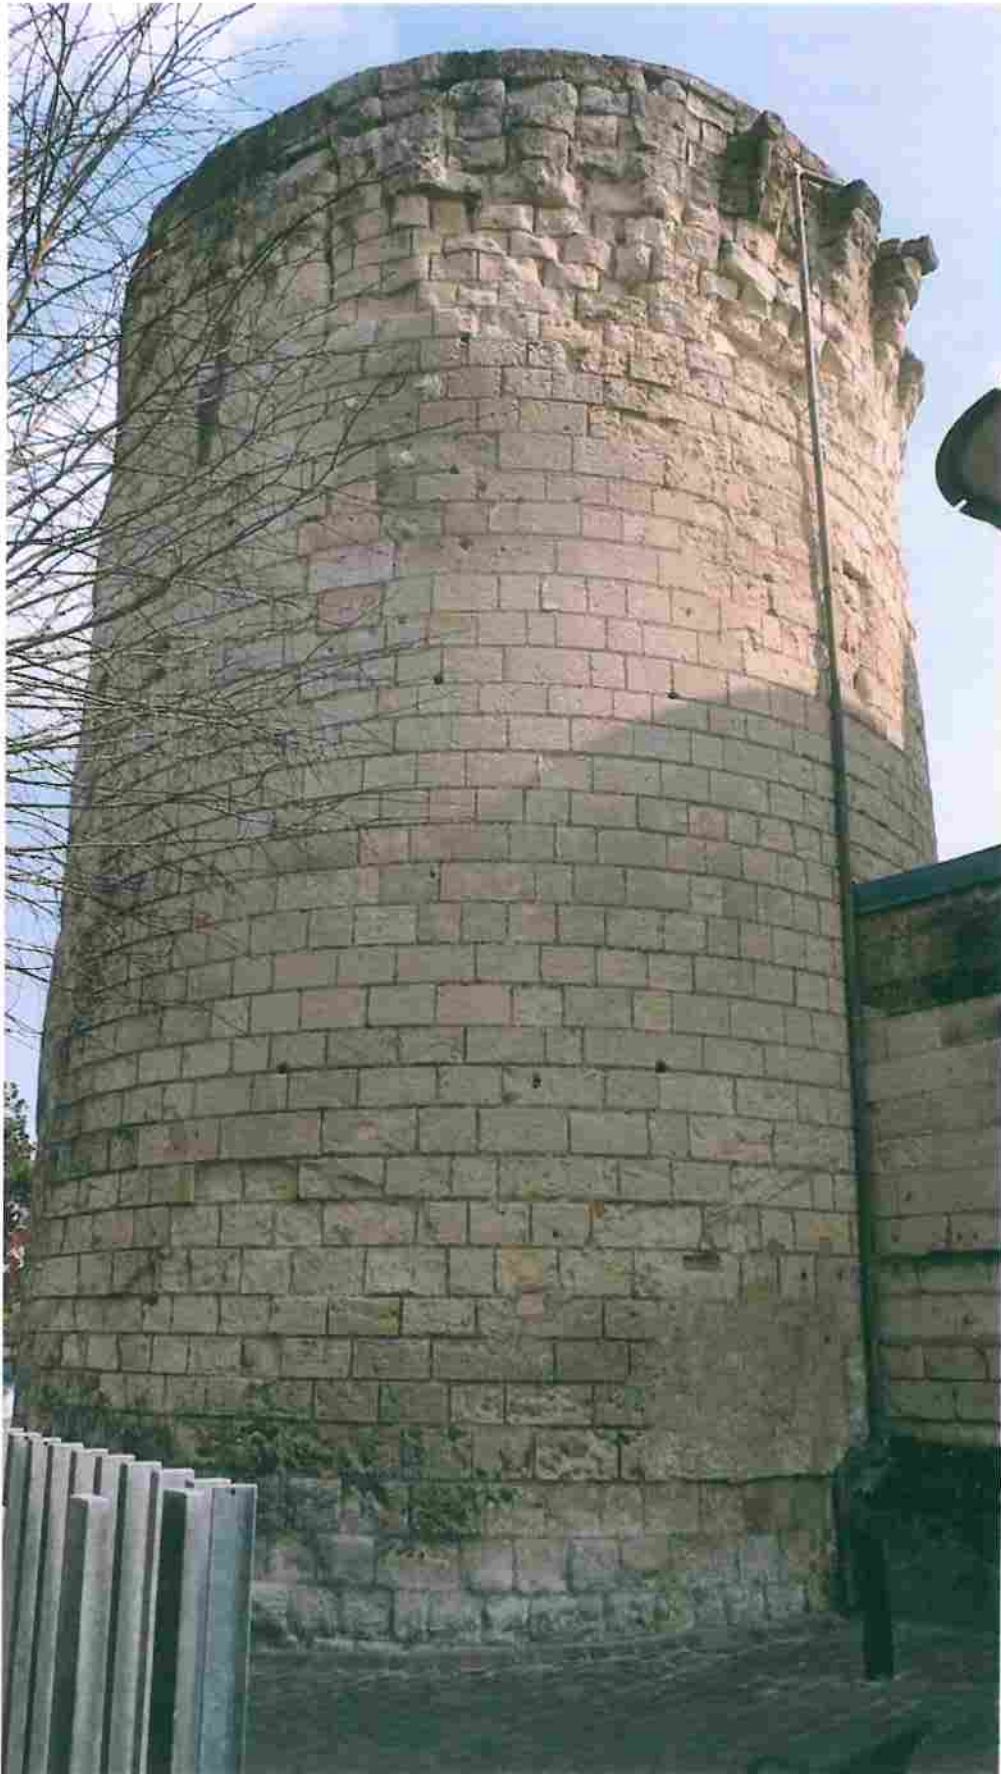
Fig. 19 : vue de la tour du Bourg depuis le sud-ouest.

La tour du Bourg montre une construction d'aspect très homogène sur l'ensemble de son élévation, avec l'emploi de pierres de taille de moyen appareil de tuffeau liées avec un mortier de chaux blanc (fig. 19). Le dressage des faces de parement a été réalisé avec un marteau taillant droit ; les traces d'outil sont le plus souvent verticales et assez espacées. Les variations assez sensibles dans les teintes des tuffeux — blanc, crème, jaune, grisé — montrent des approvisionnements dans différents lieux d'extraction.

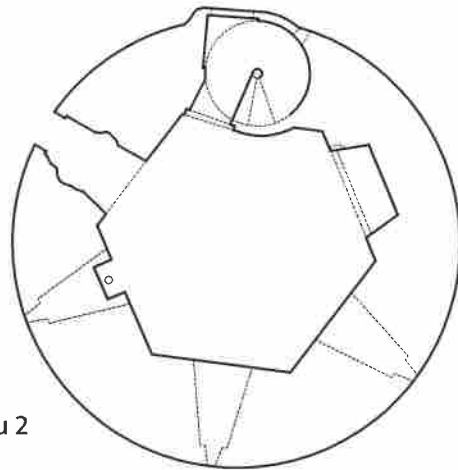
Fig. 20 : Plans des trois niveaux de la tour du Bourg (© M. S. de Ponthaud ACMH 2017).

Le programme originel peut assez facilement être restitué dans ses grandes lignes. La tour a été construite en même temps que les deux pans de courtine qui venaient s'y rattacher, ou tout du moins les deux départs de ces courtines. En l'état actuel, rien ne permet de restituer un niveau de cave. La tour superpose un rez-de-chaussée de plan circulaire, un étage hexagonal et un toit-terrasse (fig. 20 et 21).

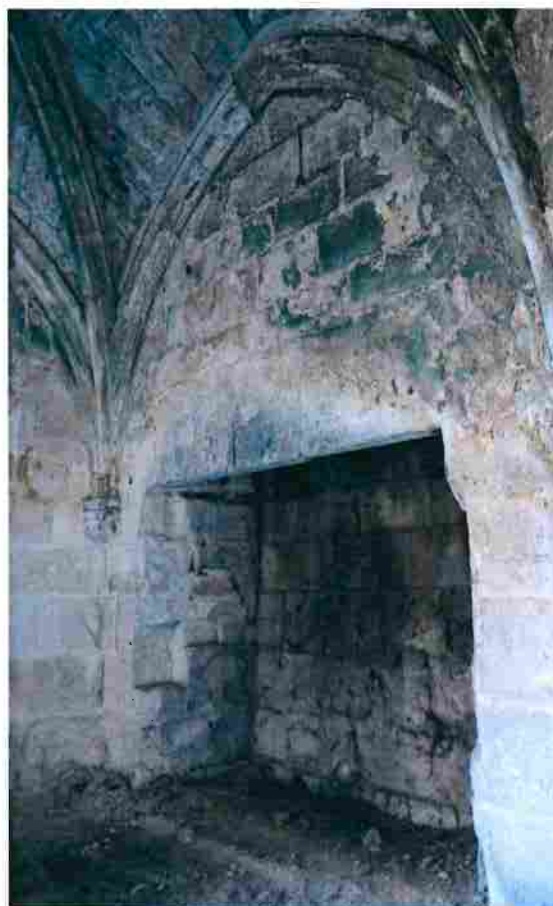
Fig. 23 : Vue de la cheminée du niveau 2 centrée sur un des panneaux de la pièce hexagonale.

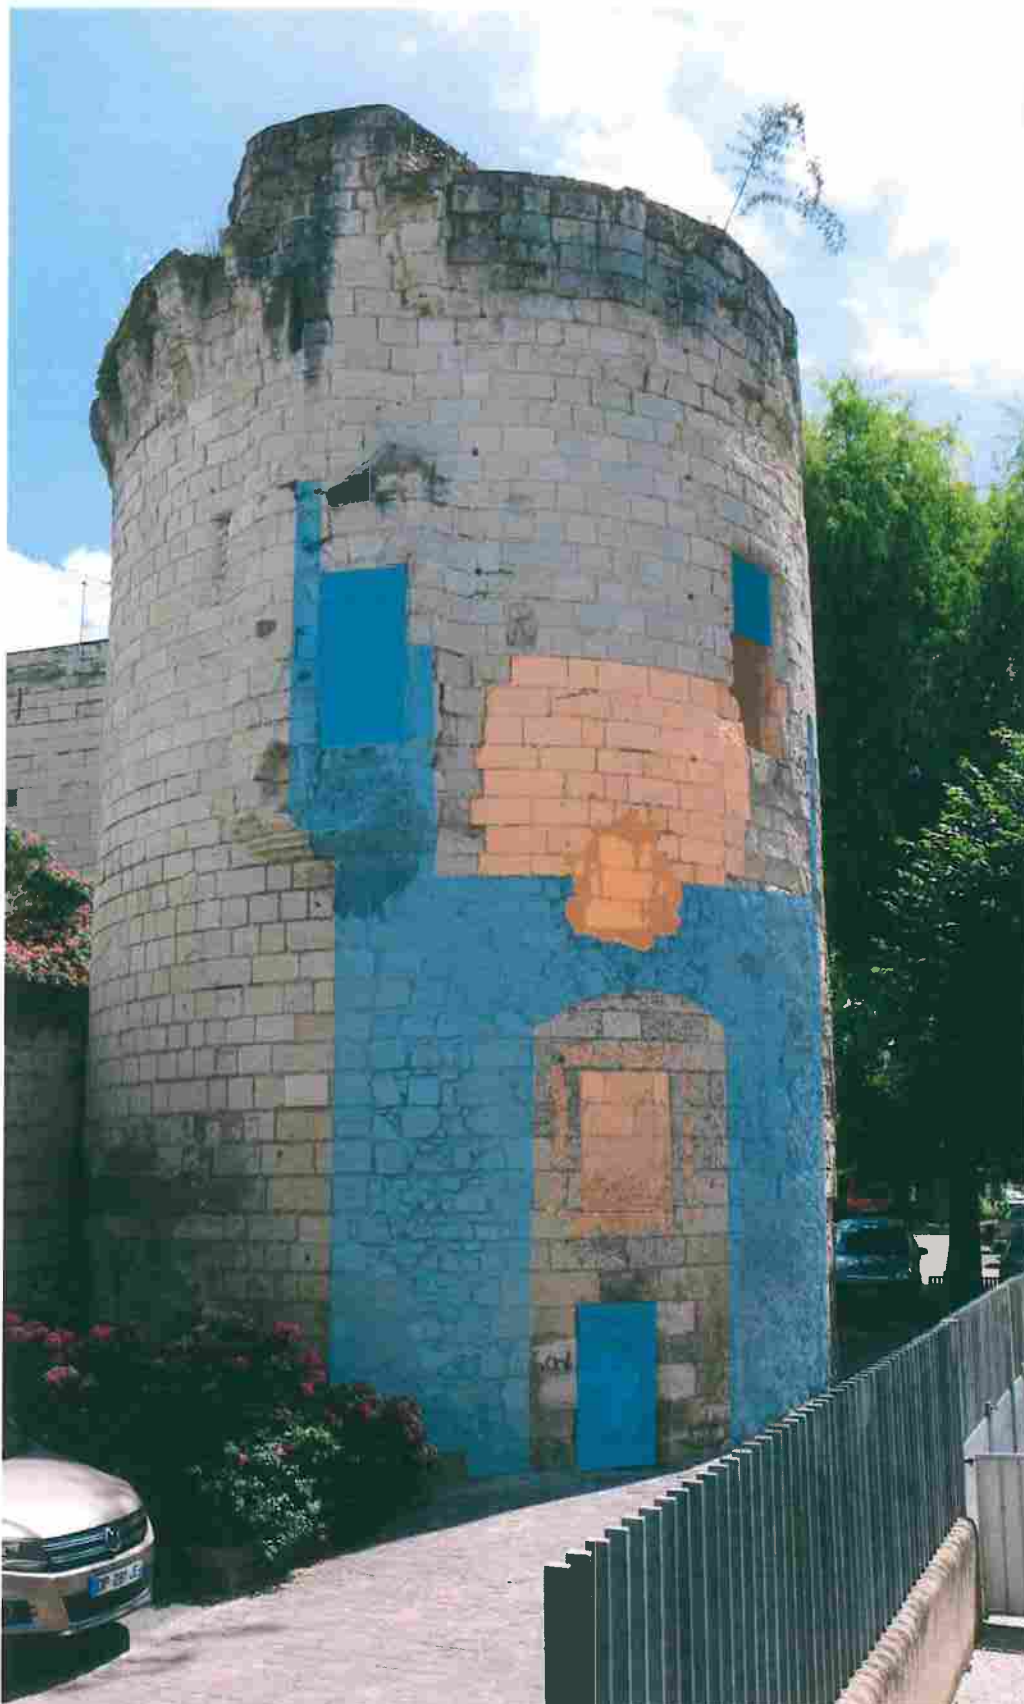
Fig. 22 : Vue de la tour du Bourg depuis le nord-ouest, avec restitution des dispositions originelles en bleu et indication des principales reprises en orange.
